Tilstandsskjema for: Myttingstua

Registreringsnummer / Museums ID	SS-H-02/-
Kommunenummer	0501
Eksakt plassering (EUREF89 UTM33)	6783415N 256402Ø
Navn på bygning	Myttingstua, Kapteinsgården
Tidspunkt for oppføring (årstall ferdig oppført)	1760
Opprinnelig hovedfunksjon	Bolig/bosetning
Nye hovedfunksjoner	
Bygningstype	Bolig
Etnisk tilhørighet eller minoritetstilhørighet	
Bebyggd areal (m2)	87
Brutto areal (samlet areal av hver etasje i m2)	174
Hovedkonstruksjonstype og -materialer	Tre, laftverk/tømmer
Stil	Barokk
Forvaltende museum	Stiftelsen Lillehammer museum
Faktisk vedlikeholdsansvar	Stiftelsen Lillehammer museum
Utgifter til vedlikehold	Stiftelsen Lillehammer museum
Museets overtakelse (årstall)	1904
Er bygningen flyttet til museet	Flyttet til museet
Museets bruk av bygningen	Annen formidling
Kommentarer og andre opplysninger; ombygginger, flytting flere ganger osv.	Kommer fra garden Mytting i Ringeby, satt opp i Anders Sandvigs hage på Lillehammer i 1897, senere på Maihaugen 1904, byggeår ca 1760.

Sammendrag, utfyllende tekst:

Setningsskader og gammel takteking utgjør samlet TG2/TK2

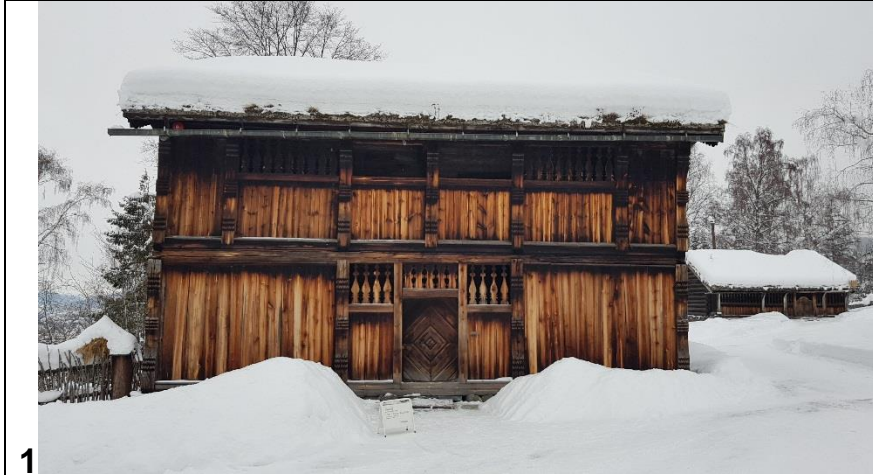
Bygningsdeler	Konstruksjon, materiale, overflate	Tilstandsbeskrivelse	Bil de nr	TG	Anbefalte tiltak	Kostnad, tidsforbruk	KG	TK
Terreng, drenering	Grus, morene. Vei på øst siden av bygningen, brøytet om vinteren.	Drenering er god, masse har blitt skiftet ut etter problemer med telehiv i deler av bygningen.		1	Ettersyn		2	1
Fundamenter (inkl. grunnmur)	Naturstein, tørrmurt	Ok		1	Ettersyn		1	1
Kjeller	-

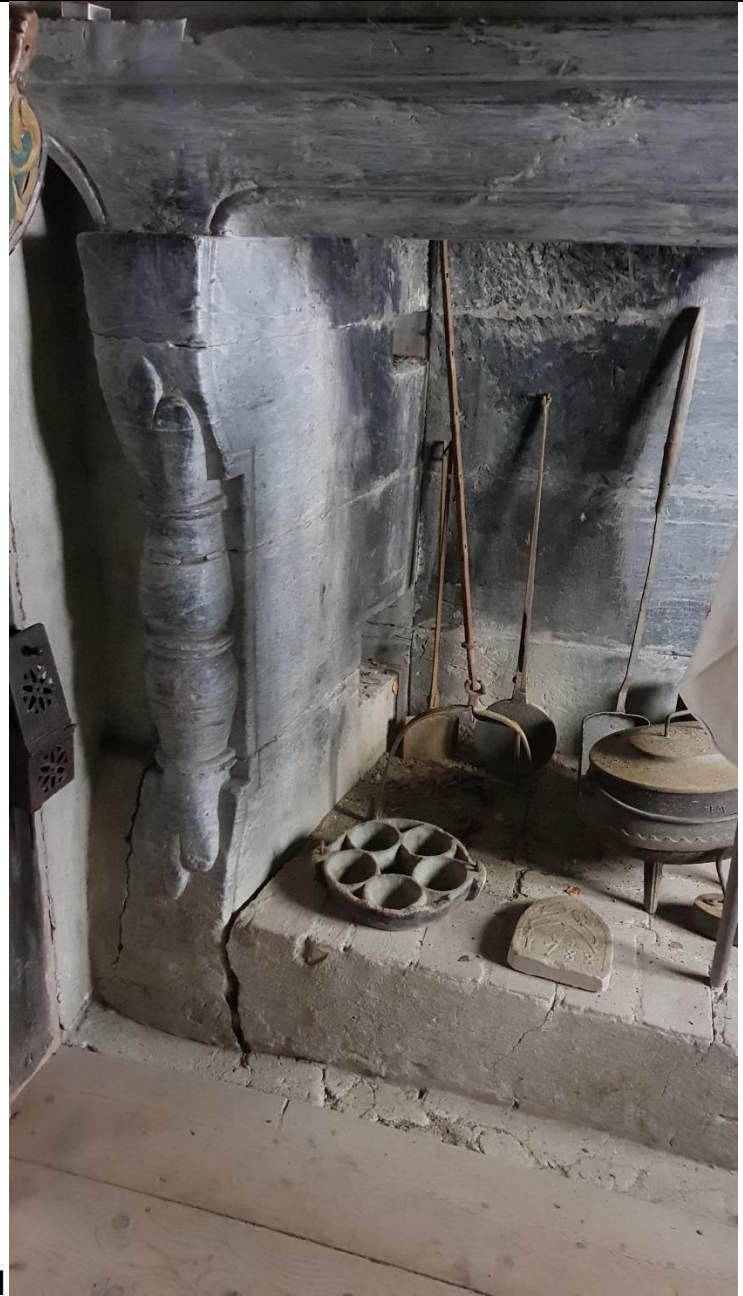
Ildsted	2 ovner i støpejern og en bilegger ovn. Klebersteinspeis	I god stand Peis med oppsprekking i bunnplate på grunn av setninger.	11	1 2	Gulvlunner må settes på telefri fundament, følge utviklingen.	-	1 2	1 2
Andre bygningsdeler								
Samlet vurdering av tilstand (TG0-TG3)		TG2						
Overordnet tiltaksklasse (TK0-TK3)		TK2						
Årstall for vurdering		2019						
Anslått totalt tidsforbruk og/eller kostnad for utbedring av skader fra TG2/3 til TG1		650 000 kr

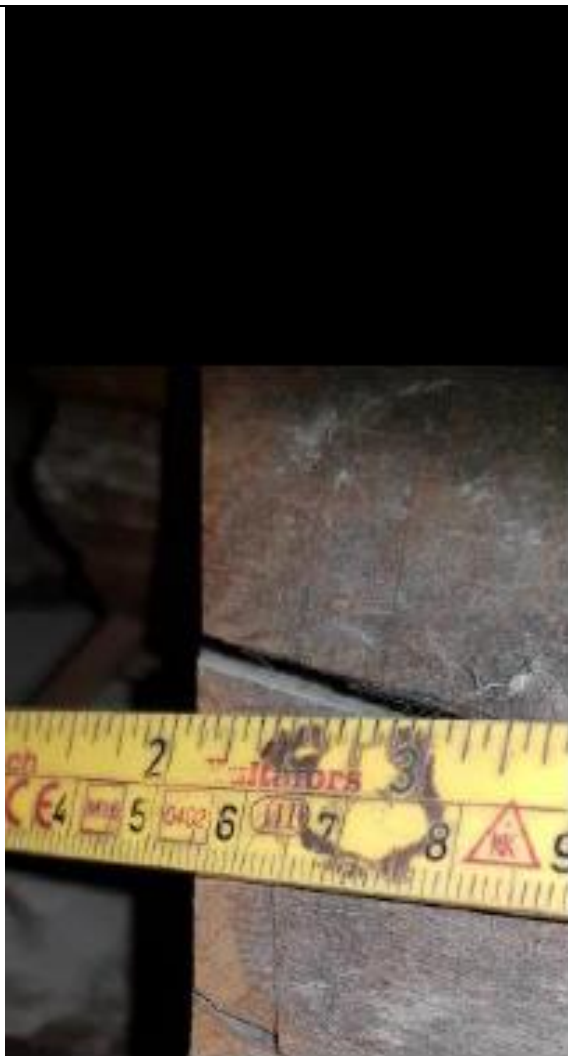
Yttervegger, primærkonstruksjon	Bygnings kjerne i laftet tømmer med ovalt nov. Svalgang i stav og laft på sørvegg og i 2dre etasje på østvegg.	Tømmerkasse i god stand. Skiftet svillstokk i sørvegg nylig, setninger i konstruksjon der bevegelser i grunn har skjøvet ut svalgangen både mot øst og sør.	12 13	1	Ettersyn følges opp, dokumentasjon. Det er gjort tiltak i grunn som skal ha stabilisert tilstanden.		2	1
Yttervegger, utvendig kledning og overflate	Nordveggen har kledning med stående skåret tømmermannspanel, topp/rot. Svalgang har pløyd/høvlet stående plank.	Kvaliteten er god, men står i spenn i s/ø hjørnet.		1	Vurdere lengden.		2	1
Dører	Enkle fyllingsdører i Barokk stil, 3 i 1ste etasje og 3 i 2dre etasje. Delvis malte flater.	God	9	1			1	1
Vinduer	Smårutet med blyinnfatning, fargede glass.	Delvis nyrestaurert, de andre i god tilstand.	2 5	1			1	1
Innervegger, bærende	Tømmer kledd med panel på begge sider	Ok		1				1

Åpning mellom svalstokk og vegg mot sør.

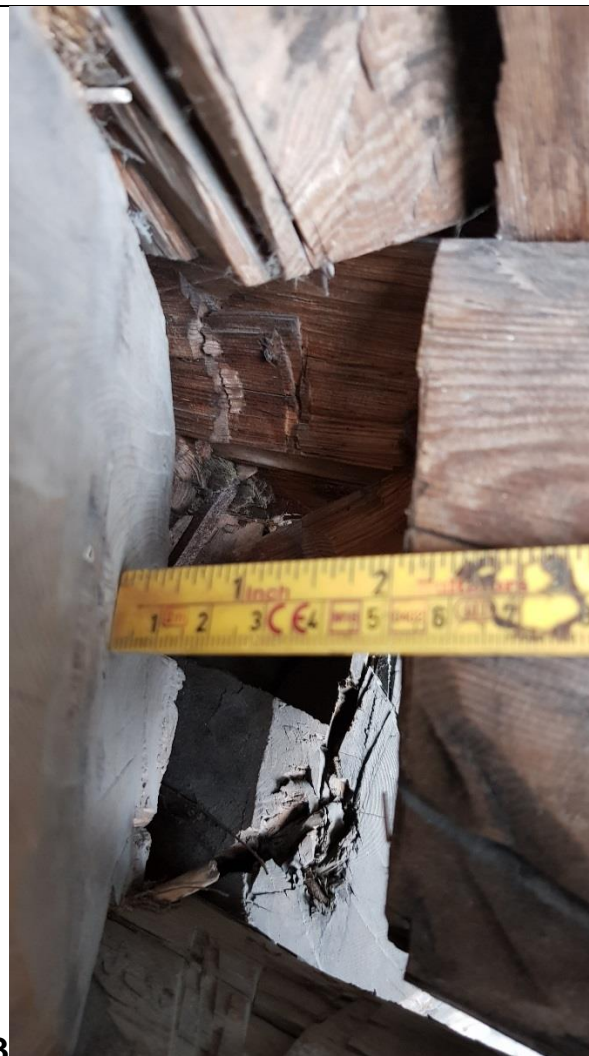
13

Åpning mellom svalstokk og vegg mot øst.
