STIFTELSEN
LILLEHAMMER
MUSEUM

TILSTANDSVURDERING BYGNINGER

12.2.2019

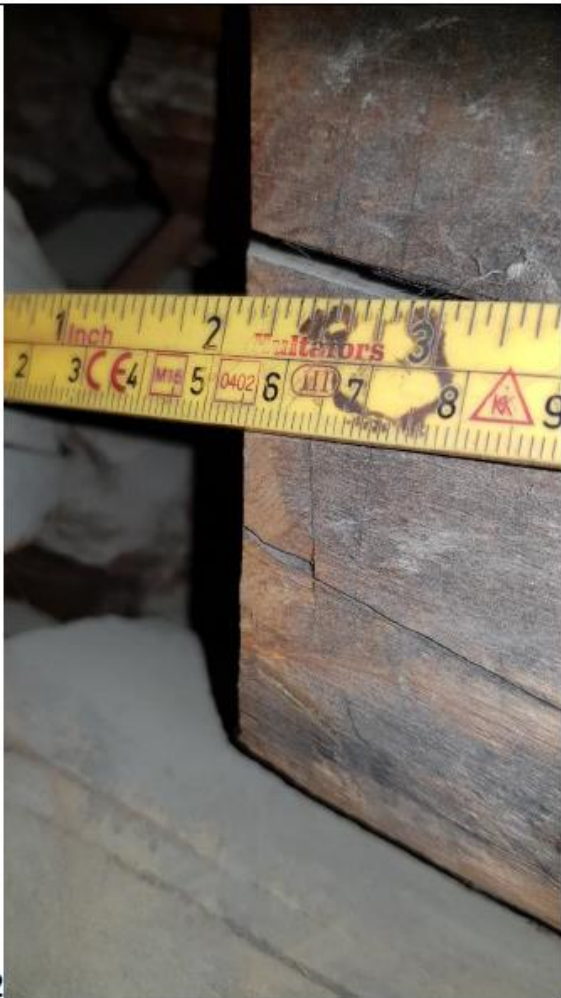
Kjeller	-						
Yttervegger, primærkonstruksjon	Bygnings kjerne i laftet tømmer med ovalt nov. Svalgang i stav og laft på sørvegg og i 2dre etasje på østvegg.	Tømmerkasse i god stand. Skiftet svillstokk i sørvegg nylig, setninger i konstruksjon der bevegelser i grunn har skjøvet ut svalgangen både mot øst og sør.	12 13	1	Ettersyn følges opp, dokumentasjon. Det er gjort tiltak i grunn som skal ha stabilisert tilstanden.		2 1
Yttervegger, utvendig kledning og overflate	Nordveggen har kledning med stående skåret tømmermannspanel, topp/rot. Svalgang har pløyd/høvlet stående plank.	Kvaliteten er god, men står i spenn i s/ø hjørnet.		1	Vurdere lengden.		2 1
Dører	Enkle fyllingsdører i Barokk stil, 3 i 1ste etasje og 3 i 2dre etasje. Delvis malte flater.	God	9	1			1 1
Vinduer	Smårutet med blyinnfatning, fargede glass.	Delvis nyrestaurert, de andre i god tilstand.	2 5	1			1 1

Åpning mellom svalstokk og vegg mot sør.

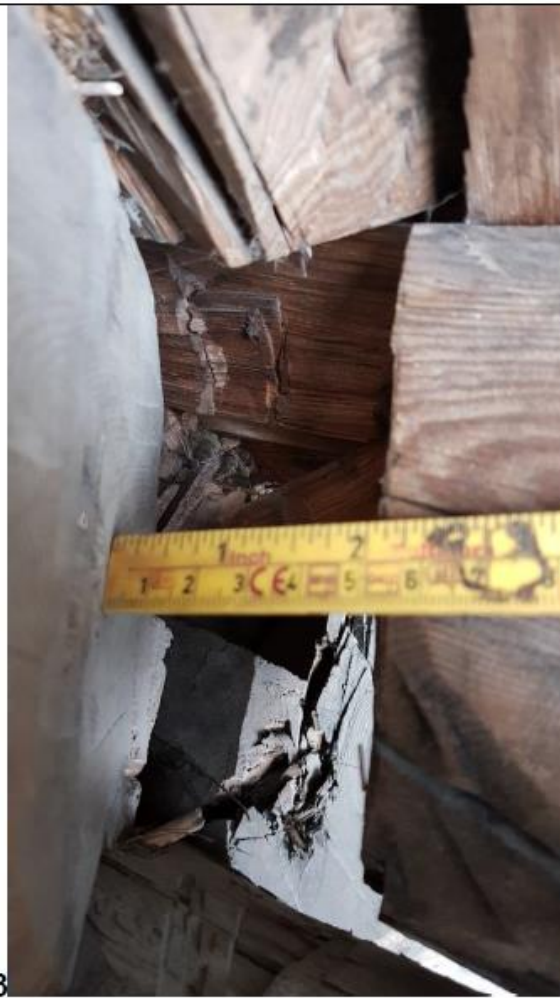
13

Åpning mellom svalstokk og vegg mot øst.
